Die Rathaus-Restaurierung 1977-1982

Autor(en): Enrico Ferraino
Quelle: Basler Stadtbuch
Jahr: 1982

Die Rathaus- Restaurierung 1977–1982

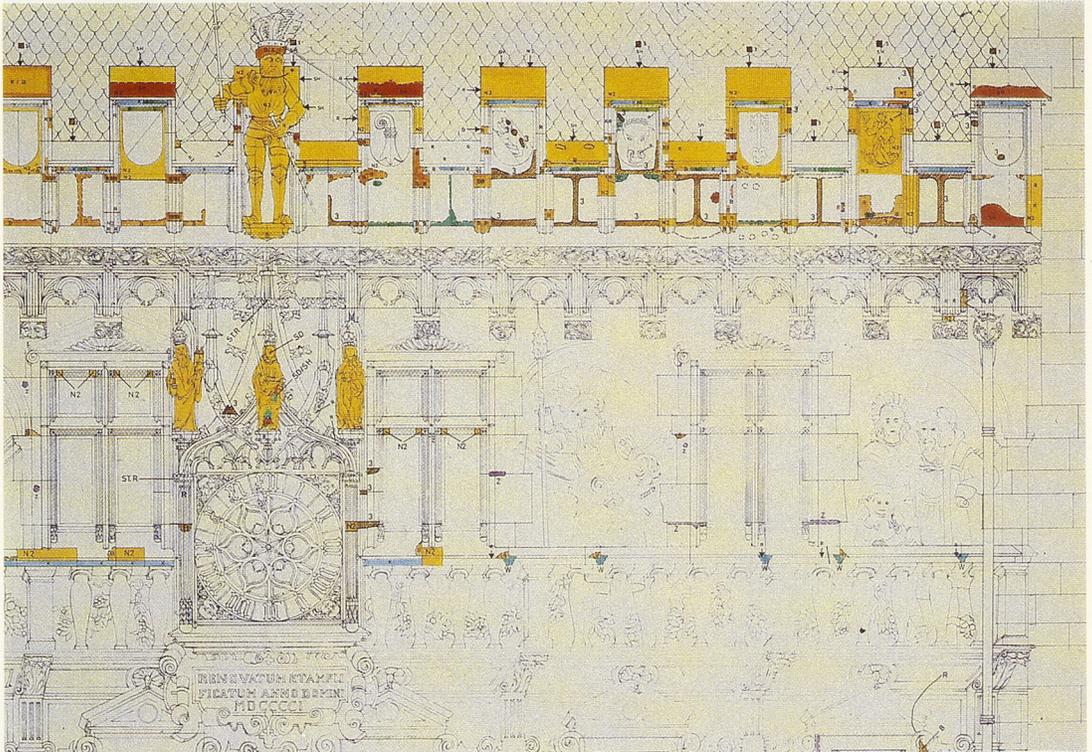
Ausschnitt aus dem Schadenplan der Marktplatzfassade.

beitsablauf geschaffen. In einem sogenannten Schadenplan wurden das Ausmass, die Lokalisierung und die mutmasslichen Ursachen der Schäden an Stein, Verputz, Farben und Malereien eingetragen und durch ausführliche Legenden ergänzt. Dieser Schadenplan, beruhend auf einem Original von Vischer & Fueter aus dem Jahre 1902, das nach Bedarf ergänzt wurde, sollte als Dokument für spätere Generationen genaue Auskünfte über den angetroffenen Zustand der Fassaden überliefern. Zusätzlich wurde ein umfassendes Netz von photographischen Aufnahmen der Fassaden erstellt.

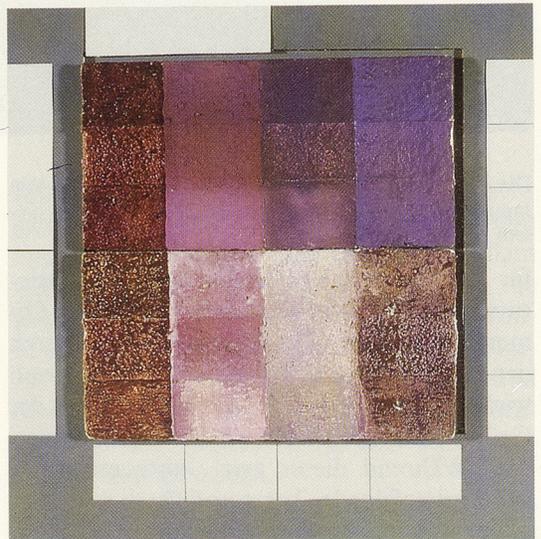
Farben verschiedener Lieferanten im Labortest. Auftrag von Kobaltviolett auf Putz- und Sandsteinplättchen. Die obere Hälfte der Anstriche ist unbewittert und blieb mit kleinen Nuancierungen unverändert. Nach erfolgter künstlicher Bewitterung (untere Hälfte) zeigten sich bei der Mehrheit der Farben starke Veränderungen.

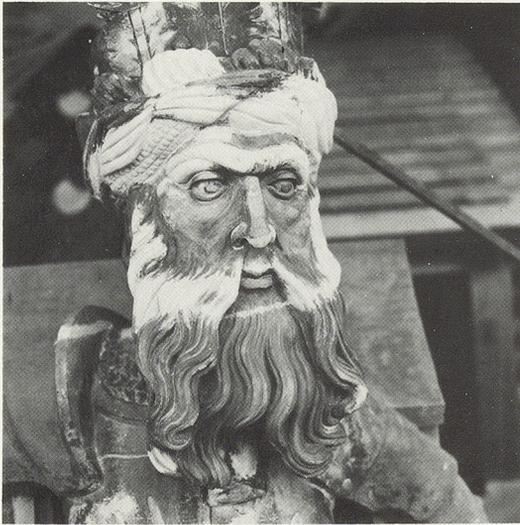
Kopf des Pannerträgers am Zinnenkranz der Marktplatzfassade. Die hellen Stellen sind neue Aufmörtelungen, in einem Sanierungsverfahren mit rein mineralischem Mörtel, der ähnliche Eigenschaften aufweist wie der Sandstein.

Bei der Steinsanierung ging es darum, einen möglichst grossen Anteil alter Substanz zu erhalten. Dies bedeutete, nur sehr stark beschädigte Steine ganz auszuwechseln, mittlere Schäden durch Einsatz von Vierungen zu beheben und eine relativ grosse Zahl von leicht schadhafte Steinen aufzumörteln. Die letztgenannte Massnahme erforderte von allen Beteiligten, insbesondere aber vom verarbeitenden Handwerker, hohes fachliches Können sowie Gewissenhaftigkeit in der Arbeitsausführung und bei den Nachkontrollen. Für das Aufmörtelungsmaterial konnte nach langwierigen Versuchen am Bau und im Labor eine Rezeptur zusammengestellt werden, die auf der Basis von natürlichen Bindemitteln die günstigsten Voraussetzungen dafür schuf, dass sie sowohl beim Flickern von schadhafte Sandstein als auch beim Schliessen von Mauerwerksfugen und beim Versetzen ganzer Werkstücke angewendet werden konnte. Mit Rücksicht auf den nachfolgenden minerali-

schen Farbauftrag kam nur ein Mörtel ohne jegliche chemische Zusätze in Frage. Allein an den mit Sandsteinquadern gefügten Erweiterungsbauten der Jahrhundertwende waren über 3 km Fugen zu erneuern!

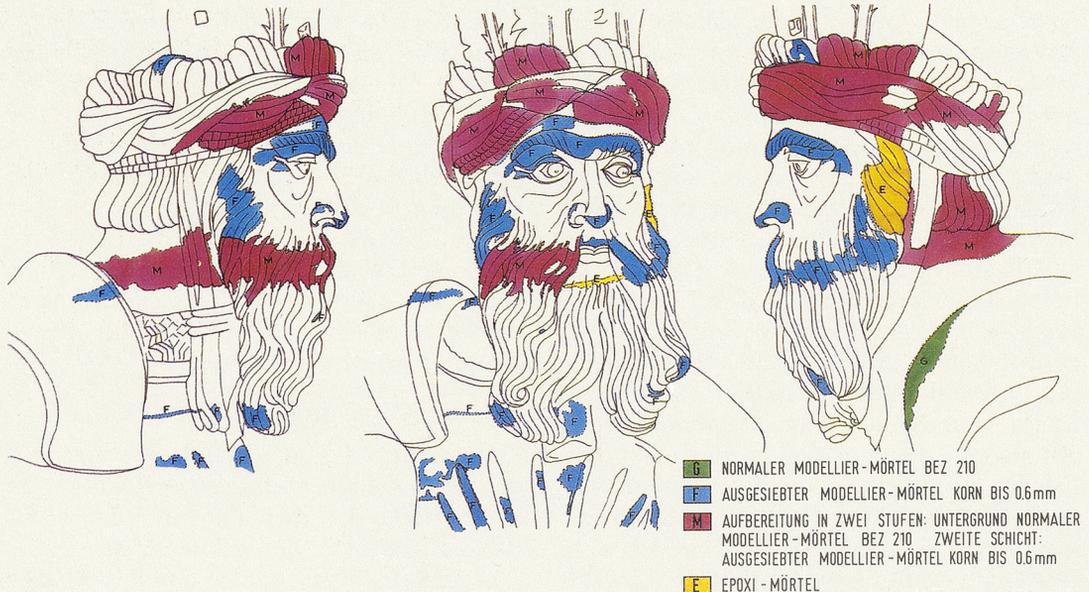
Dokumentationszeichnung des Kopfes mit genauer Lokalisierung der Aufmörtelungen und der Materialzusammensetzung.

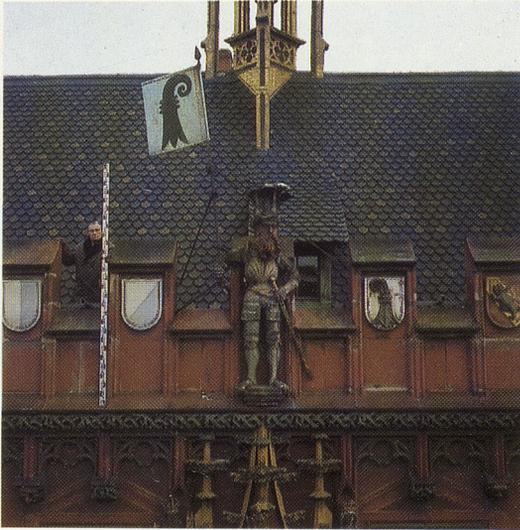
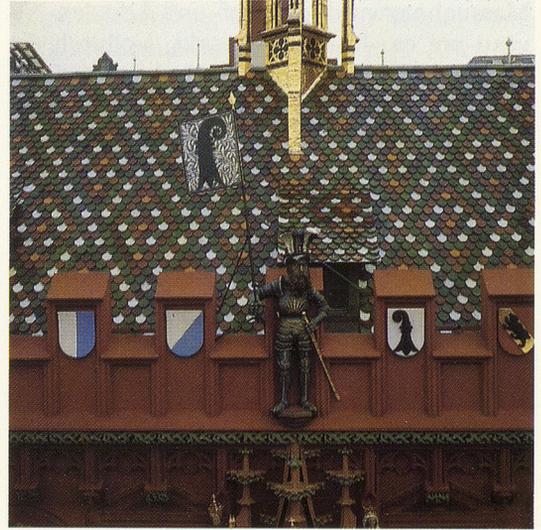
Detailausschnitt von Dach- und Zinnenkranz Marktplatzfassade. Aufnahme des Vor- und des Nachzustandes.

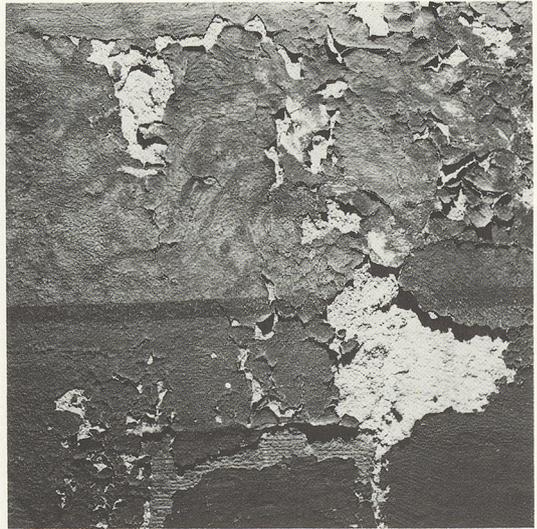
Schadenbild des Verputzes und der Wandmalerei an der Kanzleifassade im grossen Innenhof.

ädertem Sandstein aus Degerfelden, an den Erweiterungsbauten der Jahrhundertwende aus Sandsteinquadern gefügt, ist von Wilhelm Balmer 1900–1902 nach dem Vorbild der Malereien von Hans Bock 1608–1609 und den Ergänzungen von Hieronymus Hess 1825 neu in Mineralfarbtechnik bemalt worden. Diese Wandmalereien waren relativ gut erhalten, jedoch sehr stark verschmutzt und an einigen Stellen beschädigt. Die Bemalung der Architekturglieder zeigte hingegen infolge der starken Stein- und Fugenschäden gravierende Mängel. Der lasierende Anstrich auf dem Quadermauerwerk der Erweiterungsbauten war fast vollständig abgebaut.

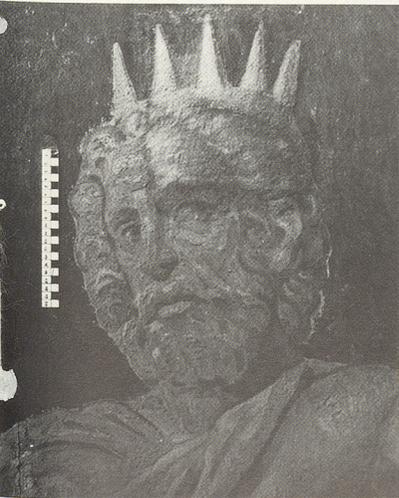
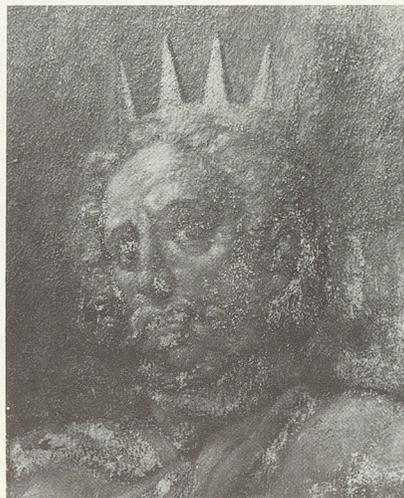
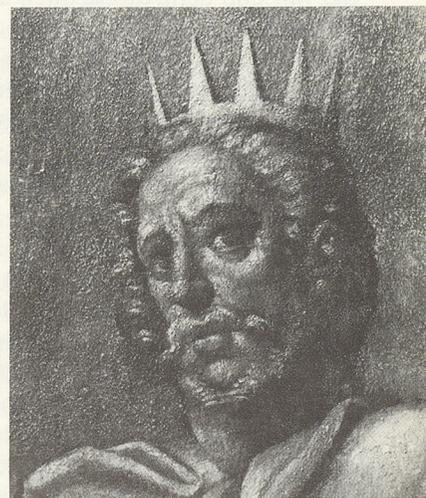
Kopf des Jupiter an der Rückfassade des Mittelbaues im grossen Innenhof. Links Vorzustand: Fassung der Übermalung von Wilhelm Balmer 1902. Im Bereich der Krone ist eine Freilegungsprobe mit der Fassung von Hans Bock sichtbar. Mitte: Kopf vollständig freigelegt auf das Original von Hans Bock. Rechts Nachzustand: restaurierte Originalfassung.

Die Gemälde an der Hoffassade des Mittelbaues, ebenfalls ein Werk Wilhelm Balmers von 1904, jedoch auf das Vorbild von Hans Bock und späteren Übermalungen aufgetragen, zeigten auch schwere Schäden. Ihre Rettung hätte bei einer Anwendung der gleichen Konservierungsmethoden wie beim Kanzleibau die darunterliegende Malerei von Hans Bock gefährdet. Die Balmersche Malschicht musste deshalb entfernt werden. Der diesbezügliche Entscheid wurde erst gefällt, nachdem es sich erwiesen hatte, dass die darunterliegende Schicht gut erhalten und weitgehend komplett vorhanden war. Im Aufbau der Re-

staurierung wurde wiederum das Prinzip der Reversibilität und der Farbsystemwahl auf Öl/ Harz-Basis gewählt.

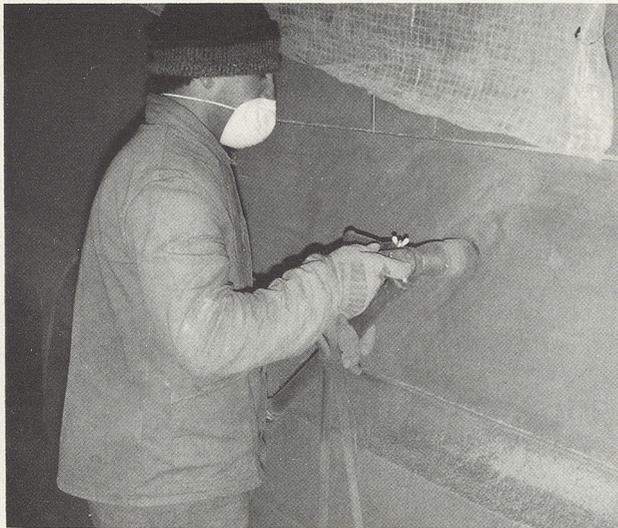
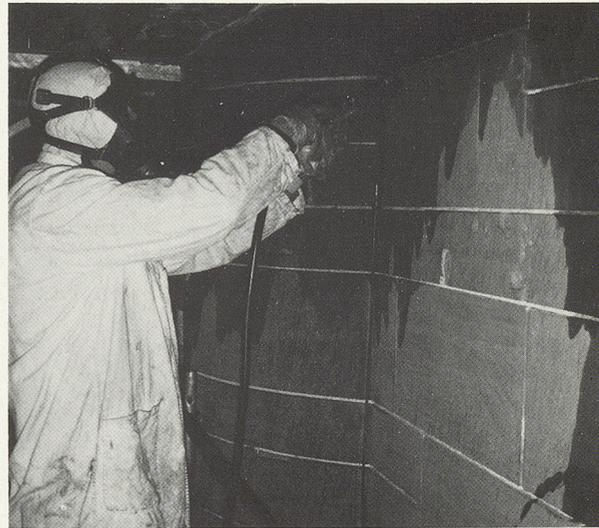
Links: Reinigung der Wandmalereien an den Fassaden mit Heissdampf. Diese sehr heikle Arbeit musste stets durch einen Restaurator überwacht werden. Mitte: Reinigung des Quadermauerwerkes im Trockenverfahren mit einem Aluminiumstaub-Strahlgerät. Oben: Festigung des Sandsteinmauerwerkes mit Kieselsäureester zur Bindung und Härtung der angewitterten Fassadenoberfläche. Für die Applikation war das Tragen eines Atem- und Augenschutzgerätes unerlässlich.

Das Reinigungsprogramm verlangte ebenfalls eine differenzierte Arbeitsweise, galt es doch, die Fassaden mit sehr unterschiedlicher Oberflächenbeschaffenheit von allen möglichen Ablagerungen der Umwelt zu befreien. Die gesamten Sandsteinflächen am Turm und am linken Flügelbau wurden im Trockenverfahren mit einem Aluminiumstaub-Strahlgerät gereinigt, die figürlichen Bereiche und die verputzten Flächen mit Heissdampf. Figuren und feine Steinmetz-Arbeiten wurden im Schongang, teils trocken mit Alu-Staub aus Airpressiv-Geräten, teils mit Dampf gereinigt.
