Die Rathaus-Restaurierung 1977-1982

Autor(en): Enrico Ferraino
Quelle: Basler Stadtbuch
Jahr: 1982

Die Rathaus- Restaurierung 1977–1982

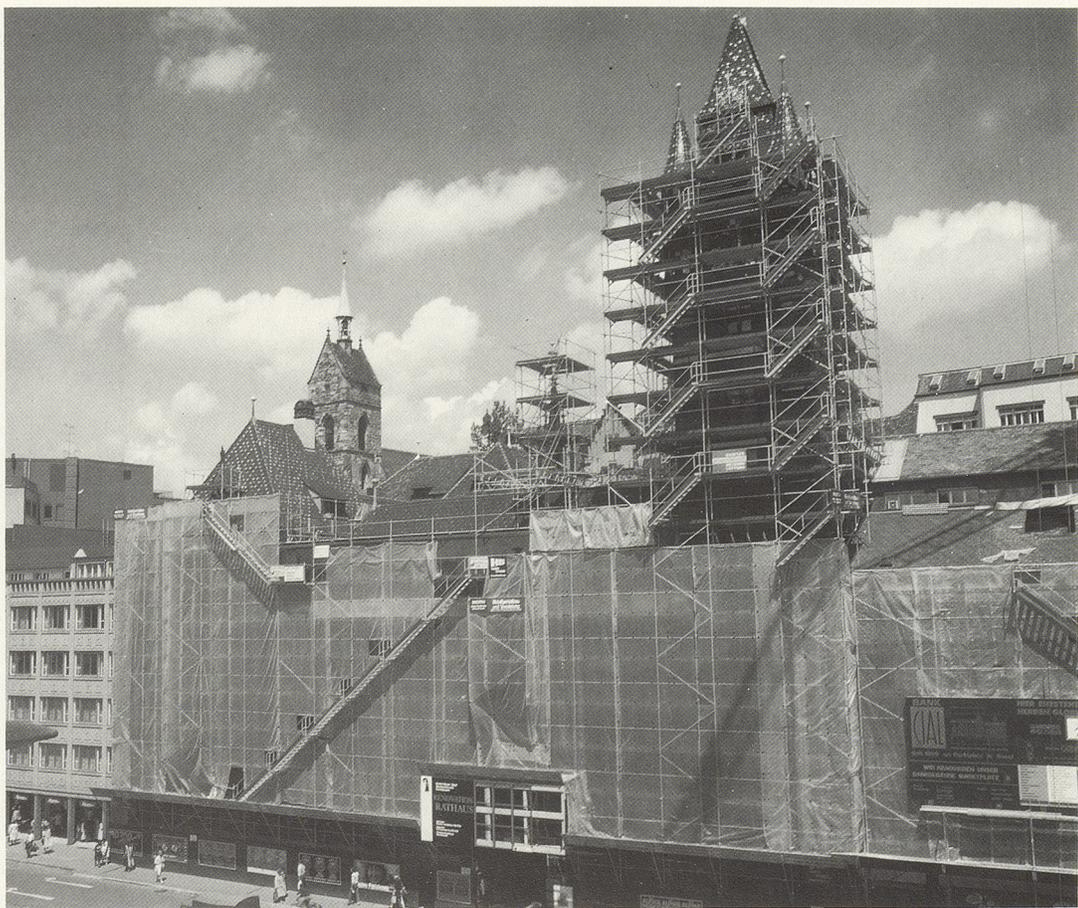
Die eingerüstete und verpackte Marktplatzfassade. Von Januar 1978 bis März 1980 war der Marktplatz von diesem Anblick geprägt.

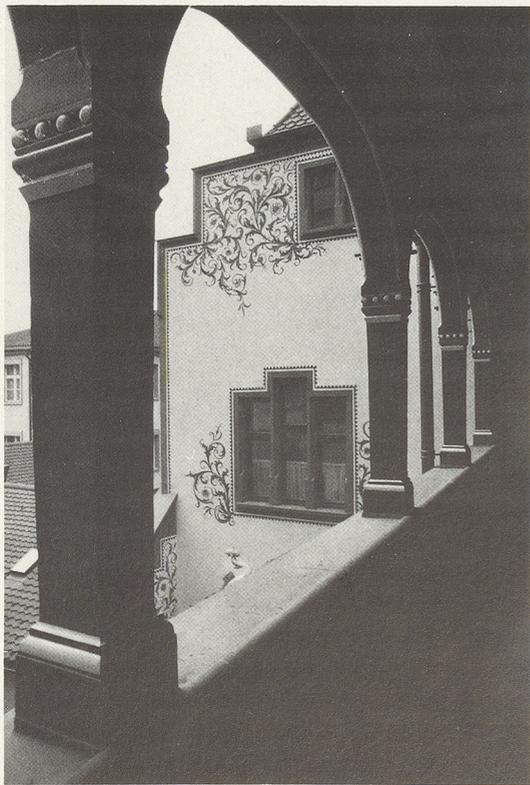
Einblick in einen der kleineren Höfe mit Dekorationsmalereien aus der Jahrhundertwende.

Die Fassaden der kleinen Innenhöfe, die bei der Rathuserweiterung 1898–1904 reiche Dekorationsmalereien in Mineralfarbtechnik erhalten hatten, wurden im Sinne der Wiederherstellung des Gesamtkunstwerkes teilweise ausgebessert, freigelegt oder sorgfältig rekonstruiert.

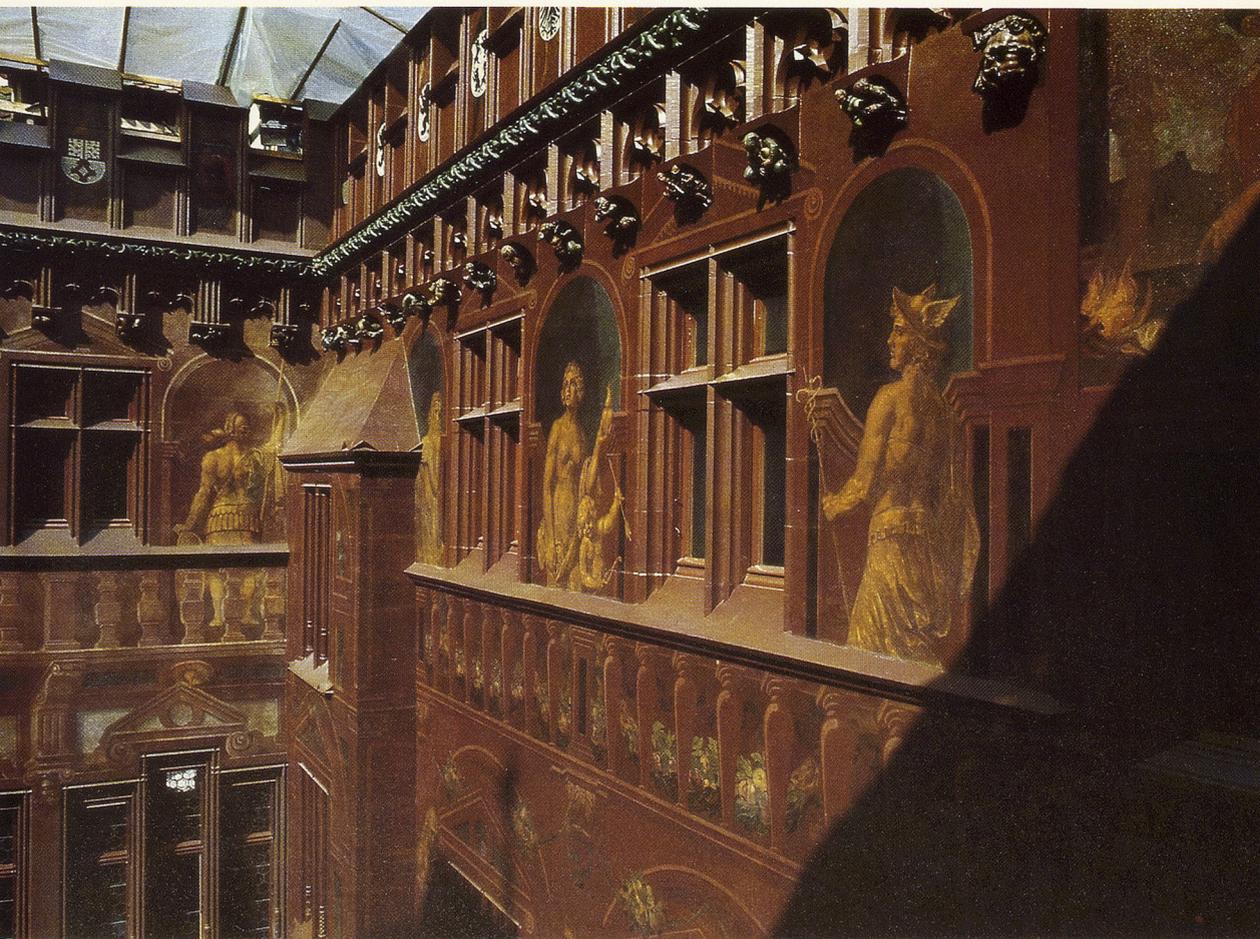
Ausschnitt der Fassaden im grossen Innenhof. Auf dem Bild ist die Farbzäsur zwischen dem Caput-mortuum-Ton der Mittelbaufassade (links) und dem Englischrot der Kanzleifassade (rechts) deutlich sichtbar.

Mit dieser Entscheidung konnte die in Englischrot gehaltene Einheit der Vischerschen Schöpfung von 1904 nicht mehr bewahrt werden. Heute sind die in dunklem Caput-mortuum-Ton gehaltene Malerei von Hans Bock an der Hoffassade des Mittelbaues sowie der im gleichen Grundton gehaltene Galeriebau sichtbar. Die Kanzleifassade hingegen ist in Englischrot geblieben, ebenso die Fassade des Grossratsgebäudes.
