Eine romanische Kirche unter der Johanneskapelle am Münsterplatz

Guido Lassau
Daniel Reicke

Bei Untersuchungen der Gebäude Münsterplatz 1 und 2 legten die Mitarbeitenden der Archäologischen Bodenforschung und der Bauforschung der Basler Denkmalpflege umfangreiche und gut erhaltene Baustrukturen der spätgotischen St. Johannskapelle frei und entdeckten dabei einen bisher unbekanntem romanischen Vorgängerbau aus der Zeit um 1100.

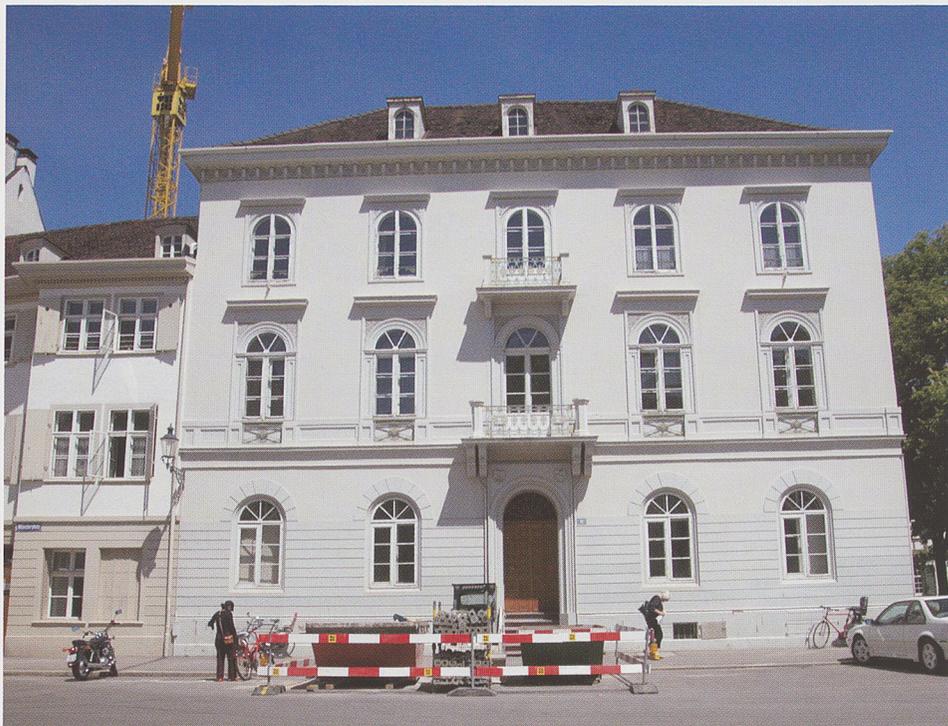
Der 1839 bis 1841 erstellte klassizistische Bau Münsterplatz 2.

Haus damals mit den typischen Rundbogenöffnungen, der Rustizierung und dem Konsolgesims unter dem Dachvorsprung ein klassizistisches Gepräge.

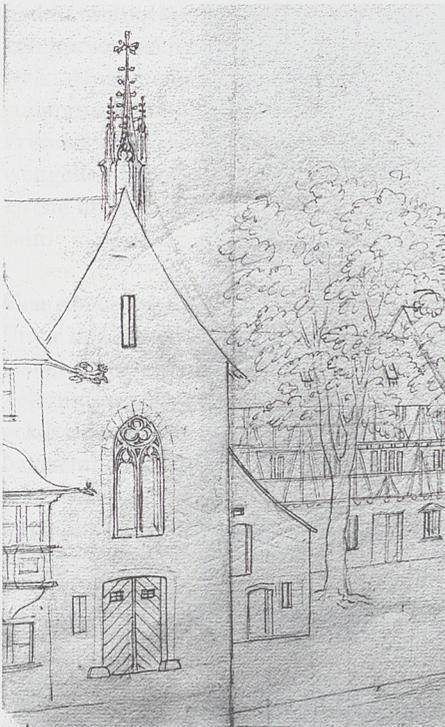
Ansicht des Münsterplatzes im Jahr 1764, Zeichnung von Emanuel Büchel. Ausschnitt: links die Johanneskapelle.

Die Johanneskapelle, deren Mauern 1839 bis 1841 weitgehend in das repräsentative Wohnhaus integriert wurden, wird in den Schriftquellen zum ersten Mal 1342 erwähnt. Nach der Reformation war sie wie manch anderes Gotteshaus für profane Zwecke genutzt worden, sie diente dann unter anderem als Kornhaus. Das Aussehen der Kapelle vor dem Teilabbruch 1840 wird durch einzelne Bilder veranschaulicht, zum Beispiel in der Ansicht des Münsterplatzes von Emanuel Büchel, um 1764. Bei der Kapelle handelte es sich um einen rechteckigen Saal mit Spitzbogenfenstern. Die Fenster der Nordwand sind beim Umbau zum Vorschein gekommen; im Süden zum kleinen Münsterplatz wurden keine Fenster gefunden.

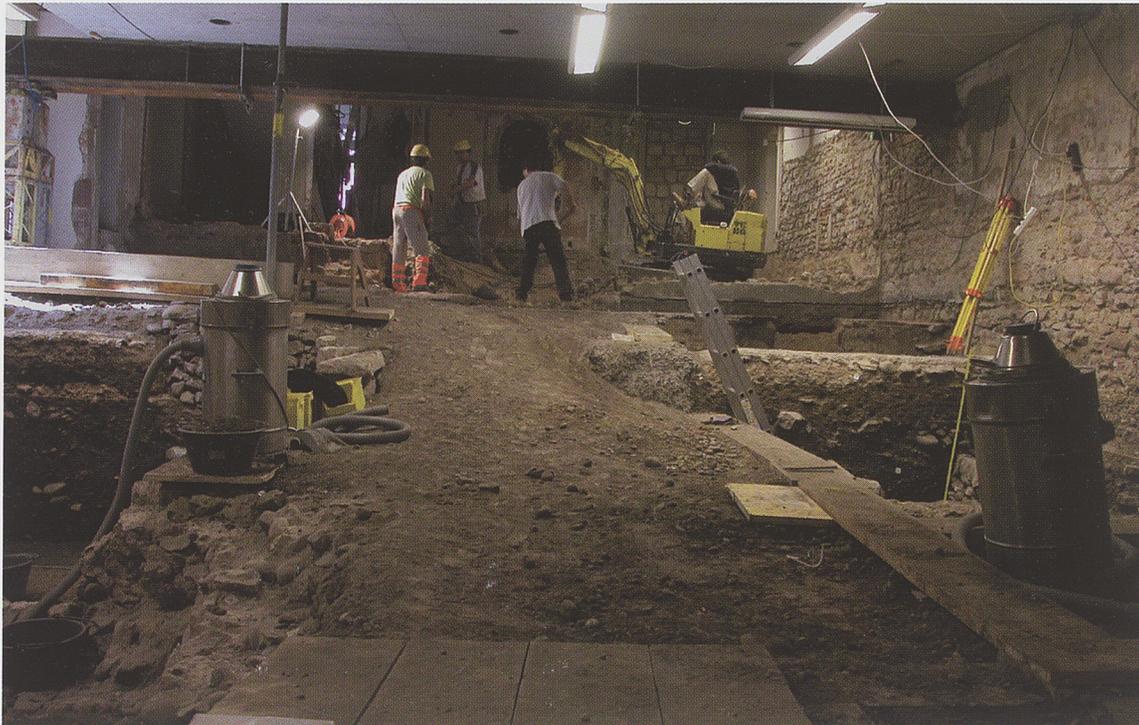
Die spätkeltische/römische Strasse, welche über den Münsterhügel führte, im Querschnitt.

gleiche Strasse, die bereits im Münster und an der Augustinergasse 19 entdeckt worden ist. Entlang dem östlichen Rand verlief vermutlich ein Strassen-graben. Im Querschnitt war der Strassenkörper knapp einen Meter hoch und bestand aus zahlreichen, stark verfestigten Kiesplanien mit vereinzelt Amphorenfragmenten und spätrömischen Münzen. Diese Kiesschichten bezeugen, dass die Strasse während mindestens vier Jahrhunderten laufend saniert wurde. Neben der Strasse liessen sich einige wenige spätkeltische Siedlungsspuren nachweisen. Den Hauptteil der Befunde machten römische Abfall- sowie Vorratsgruben, Abfall-schichten von Gewerbebetrieben, Feuerstellen und Pfostengruben von ehemaligen Holzbauten aus. Im 3./4. Jahrhundert nach Christus wurde neben der Strasse ein grosses, steinernes Gebäude mit einem Innenhof errichtet. Das Gebäude war mit den für die römische Zeit typischen Leistenziegeln gedeckt. Im Bauschutt des Gebäudes wurde ein aussergewöhnlich gut erhaltener Hornkamm mit einem Futteral entdeckt. Der mit Pferdeköpfen und Kreisaugenmustern reich verzierte Kamm ist von hervorragender handwerklicher Qualität und weist deutliche germanische Stilelemente auf. Er stammt aus dem 5. Jahrhundert nach Christus. Frühmittelalterliche Kulturschichten fehlten jedoch weitgehend; diese müssen beim Bau der Vorgängerkirche der gotischen Kapelle abgetragen worden sein.

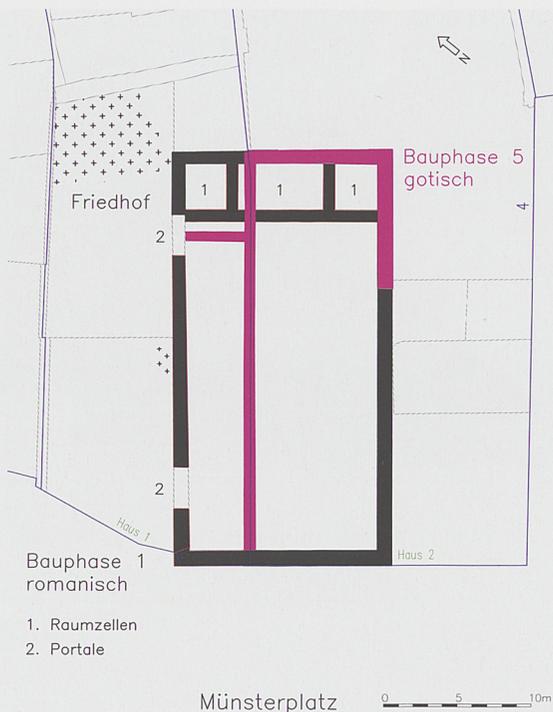
Heutige Situation am Münsterplatz 1 und 2 mit den Grundrissen der gotischen Kapelle, der romanischen Kirche und dem Friedhof (Plan Udo Schön und Christian Stegmüller).

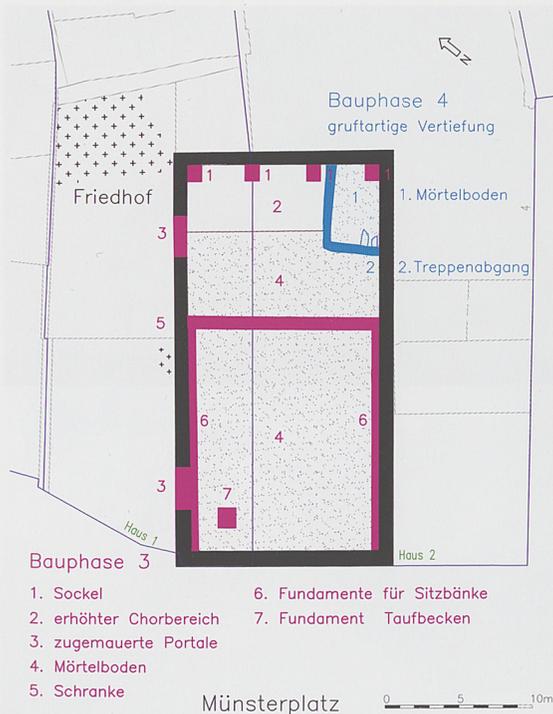
Die romanische Kirche nach dem letzten Umbau in Phase 4 (Plan Udo Schön).

In der 4. Bauphase wurde in der Südostecke der Kirche ein um etwa 1,5 Meter tiefer gelegter Raum mit einer Länge von 5,5 Metern und einer Breite von 3 Metern eingerichtet. Dieser tiefer gelegene,

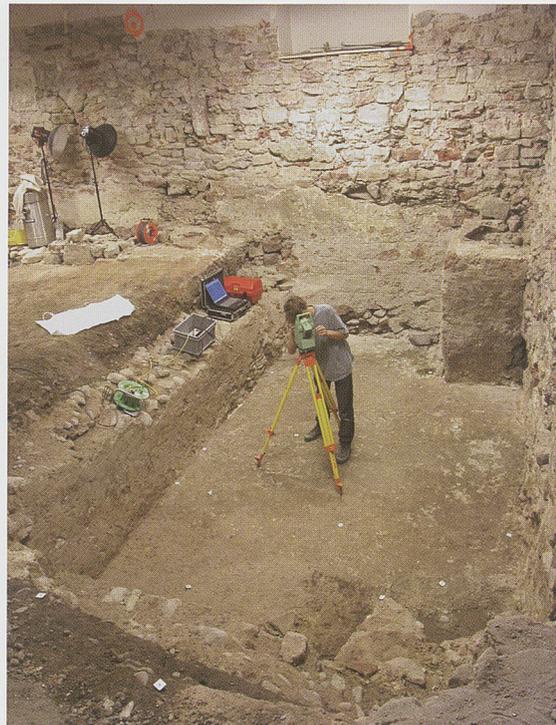
Die gruftartige Vertiefung in der Südostecke der romanischen Kirche, aufgenommen während der Dokumentationsarbeiten.

gruftartige Chorheil, dessen Wände mit Fugenstrich verputzt waren, besass einen Mörtelboden. In die Gruft führte eine Treppe hinunter. Neben dem Treppeabgang war der Mörtelboden nicht durchgehend vorhanden; hier könnte ein Sarkophag gestanden haben.

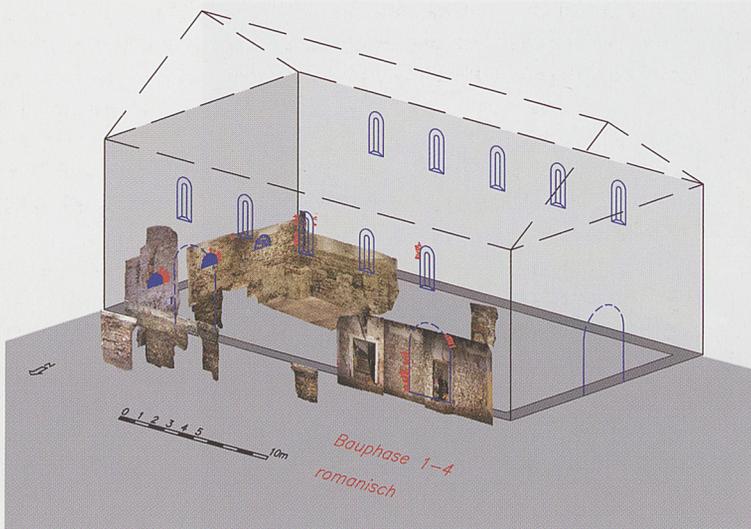
Rekonstruktion der romanischen Kirche mit Projektion der dokumentierten Bauteile (Rekonstruktion Udo Schön).

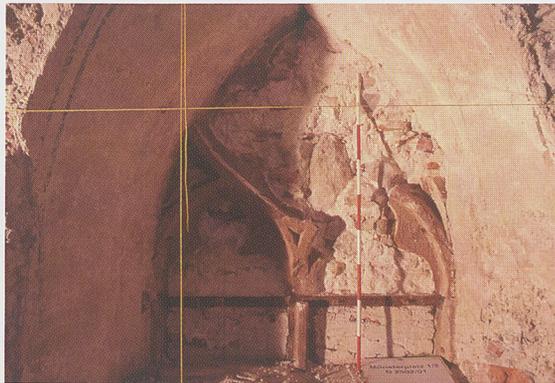
Spitzbogenfenster mit Masswerk in der Nordwand der ehemaligen Johanneskapelle.

und die Ostmauer untersucht. Es konnte festgestellt werden, dass sich die Eingangs-, das heisst die Westfassade wirklich an der Stelle der heutigen Hausfassade von Münsterplatz 2 befand. In der rund 28 Meter langen Nordmauer waren vier Spitzbogenfenster angeordnet. Die schlichte, aber fein gearbeitete Gliederung der Fenster in zwei Bahnen mit einfachem Masswerk ist zu grossen Teilen in den Vermauerungen noch erhalten geblieben.

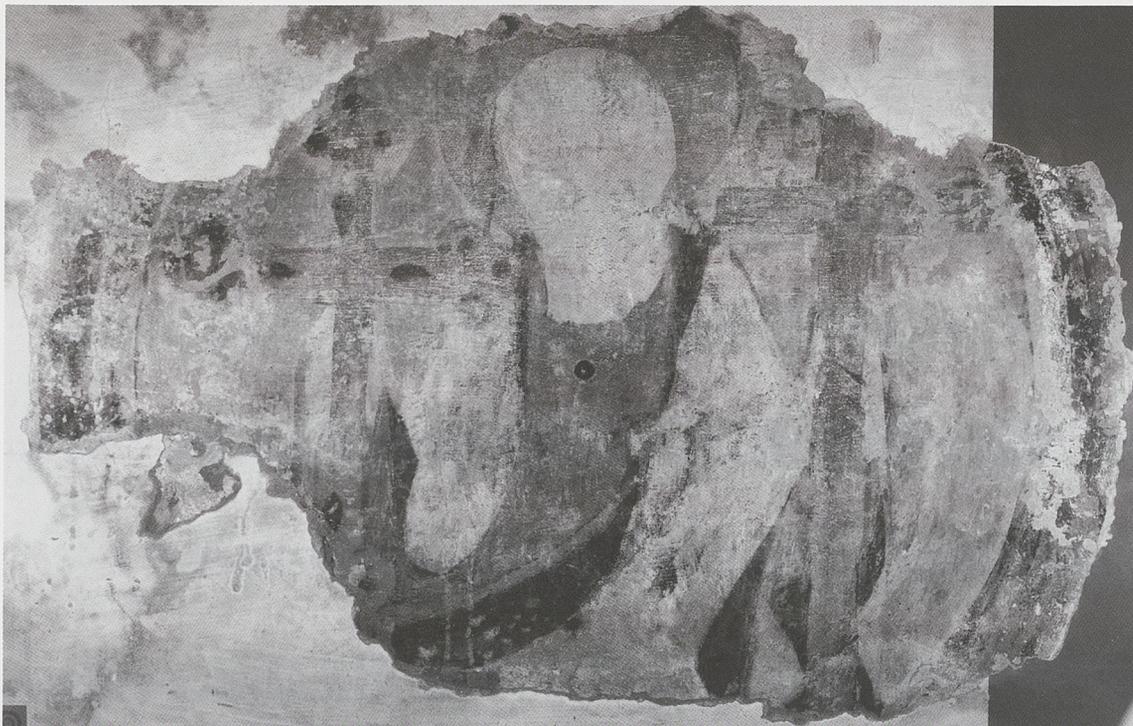
UV-Fotografie: Rundbild mit Aposteldarstellung an der Südwand der Johanneskapelle, 15. Jahrhundert.

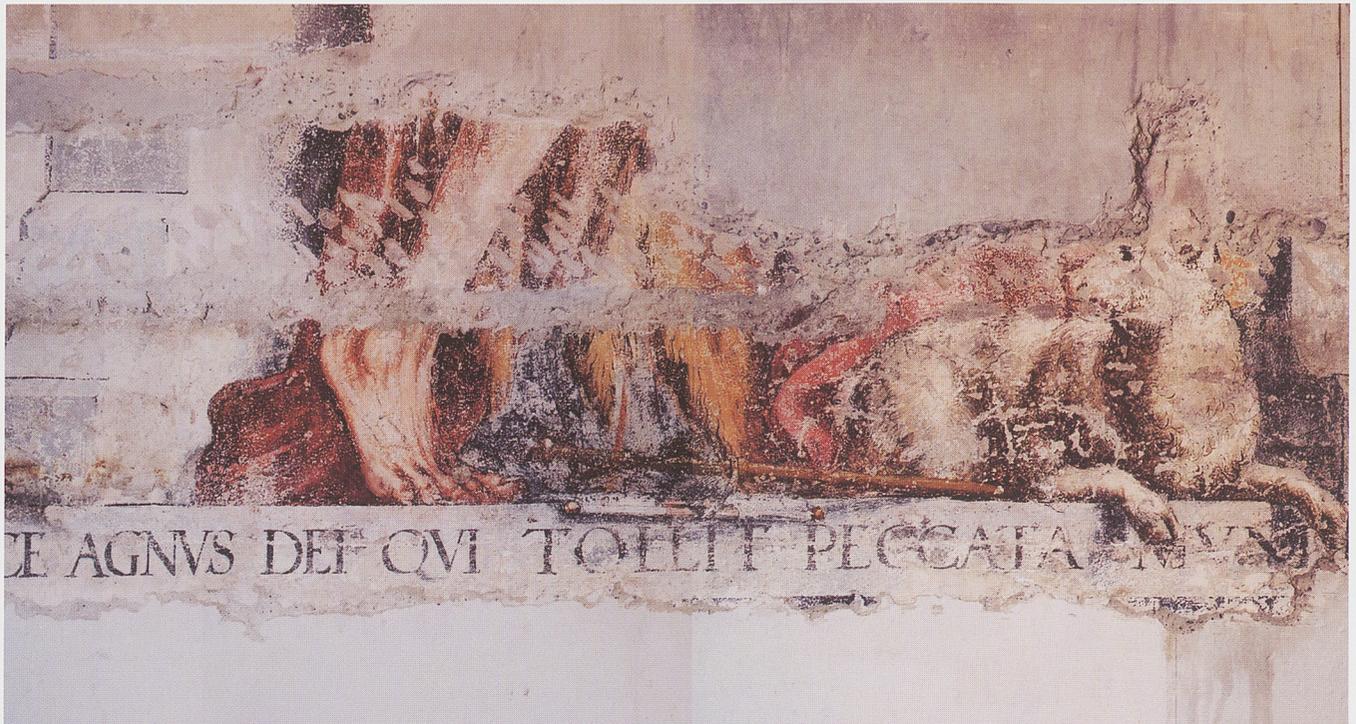
Wandbildfragment an der Ostwand der Johanneskapelle am Münsterplatz 2 mit der Fusspartie einer Darstellung Johannes des Täufers. Das Bild ist um 1520, kurz vor der Reformation, als Werk aus dem engsten Umkreis Hans Holbeins d. J. entstanden.

Gemäss den Befunden musste die Nordostecke der gotischen Kapelle zu Beginn des 16. Jahrhunderts saniert werden. An die Ostmauer wurde dann an dieser Stelle ein grösseres Bild gemalt. Es zeigte einst Johannes den Täufer – den Namenspatron der Kapelle – als überlebensgrosse Figur im Schreiten von links nach rechts. Von der Figur ist nur ein Stück der Halspartie und der Fussbereich erhalten geblieben, das untere Fragment in sehr gutem Zu-

stand. Unter den Füßen erscheint die Sockelplatte mit der Inschrift «ecce agnus dei qui tollit peccata mundi», und rechts auf dieser Platte liegt das Osterlamm mit seinen Zeichen: Kreuz und Fahne.
